Temat: Remont dachu i elewacji budynku
ul. Lipowa 11-13, 11-100 Lidzbark Warmiński

Tytuł rysunku: ZESTAWIENIE STOLARKI OKIENNEJ	Branża: -	Skala: 1:50
---	--------------	----------------

Data: 01.2021	Opracował: mgr inż. arch. Bogdan Kobylński upr. bud. 128/89/WŁ	Rysunek Z1
------------------	---	---------------

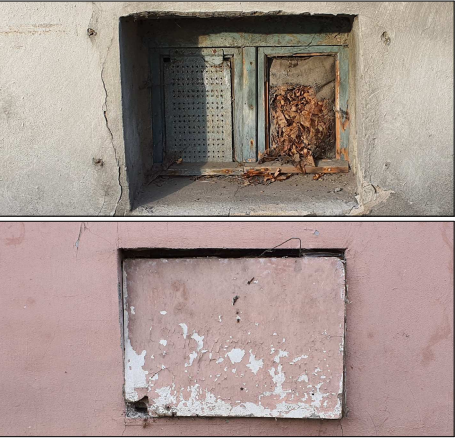
OZNACZENIE		okno nr 1	okno nr 2	okno nr 3	okno nr 4
SCHEMAT	INWENTARYZACJA	brak stolarki. Otwór okienny zabezpieczony deskami, stolarka zniszczona przeznaczona do rekonstrukcji	stolarka wyeksploatowana przeznaczona do odtworzenia	stolarka wyeksploatowana przeznaczona do odtworzenia	stolarka wyeksploatowana przeznaczona do odtworzenia
	NOWOPROJEKTOWANE

UWAGI		okno przeznaczone do rekonstrukcji	okno przeznaczone do odtworzenia	okno przeznaczone do odtworzenia	okno przeznaczone do odtworzenia
ZDJĘCIA
