## INWENTARYZACJA SCHODÓW ZEWNĘTRZNYCH

Investor: Wspólnota Mieszkaniowa ul. Kopernika 25  
11-100 Lidzbark Warmiński, ul. Kopernika 25

Temat: Remont schodów zewnętrznych wraz z balustradą, budynku mieszkalnego wielorodzinnego przy ul. Kopernika 25 na dz. nr 22 obr. Lidzbark 10

Rysunek P-1

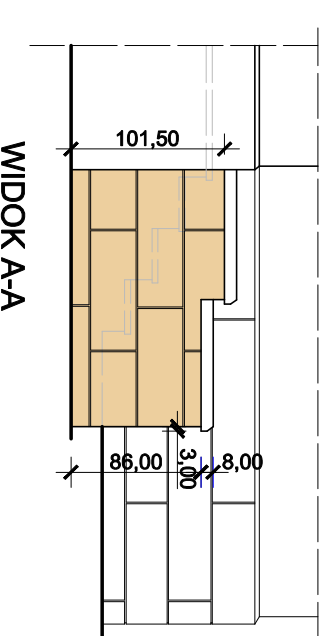
WIDOK A-A

OZNACZENIE	widok A-A	widok B-B	widok C-C
INWENTARYZACJA	 	 	 
UWAGI	<p>Ułyki tynku oraz części w balustradzie schodów zewnętrznych</p> <p>Zniszczone schody zewnętrzne, spękana stopnia nr 1, 2, 3, 4 oraz Ułyki okładziny łasztynkowej oraz części w stopniu nr 3</p> <p>Zniszczony schody zewnętrzne, Ułyki okładziny łasztynkowej oraz części w stopniu nr 3, Ułyki tynku w balustradzie schodów zewnętrznych</p>
