Opracowanie Nr 732/2016

TEMAT : **Opinia techniczna dotycząca stanu technicznego ścian konstrukcyjnych zewnętrznych budynku mieszkalnego położonego w Lidzbarku Warmińskim, ul. Spółdzielców 15 wraz z technologią naprawy powstałych usterek budowlanych.**

ZLECENIODAWCA : **Administracja Budynków Komunalnych
Sp. z o.o.
11-100 Lidzbark Warmiński, ul. Lipowa 21**

Olsztyn – listopad – 2016r.

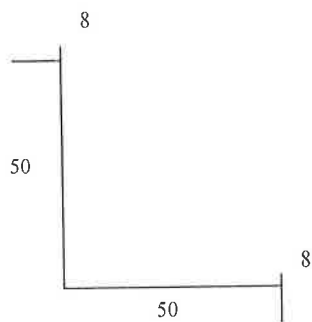
Rysunek Nr 4 - Widok kształtu prętów zbrojeniowych wzmacniających – etap IV.

Pręt Φ 6 – długość 116 cm

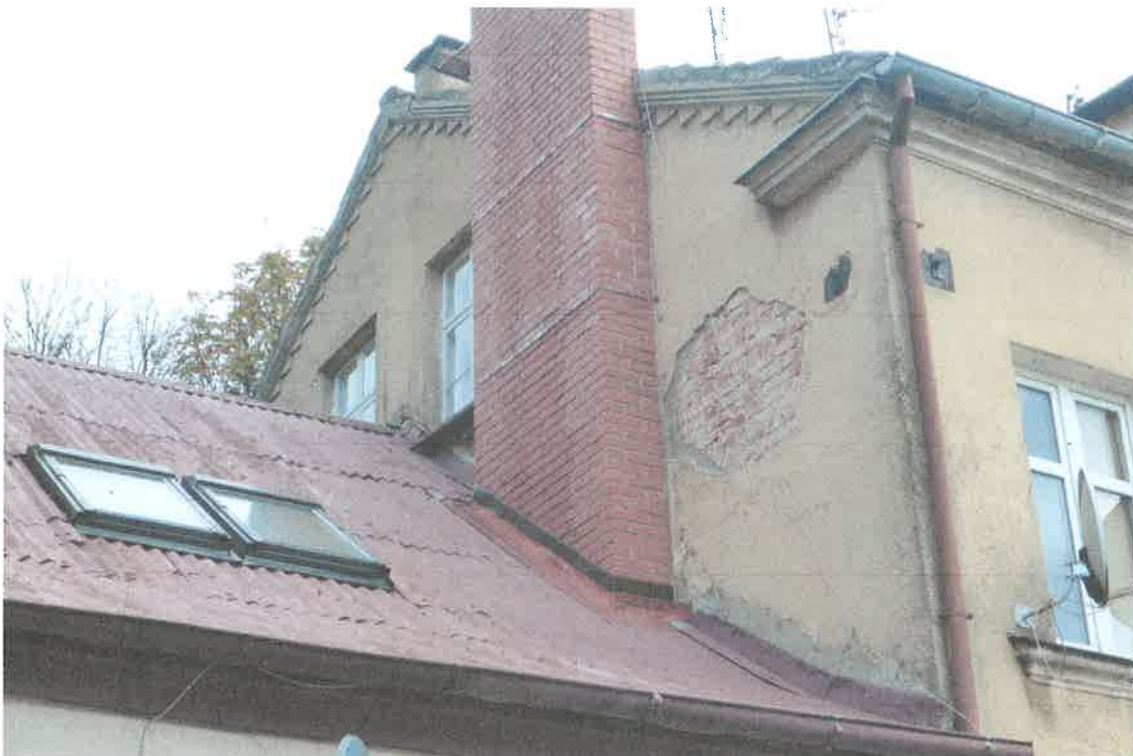
3. Ściany zewnętrzne budynku – występują zarysowania, pęknięcia, szczeliny ścian szczególnie na połączeniu dwóch brył budynku – **stan techniczny nieodpowiedni**

Fotografia nr 2 – widok rys, pęknięć ścian ubytków tynków na elewacji budynku

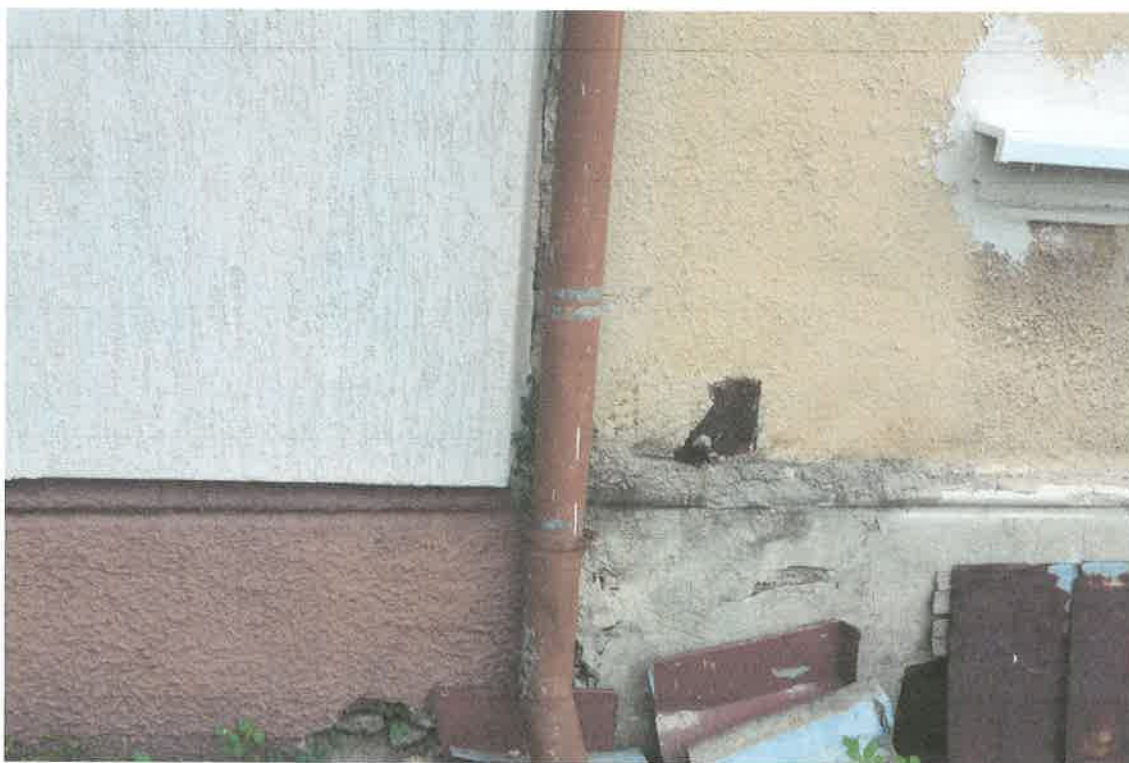
8. Rynny i rury spustowe wód opadowych z połaci dachowej – rynny i rury spustowe nieszczelne, złe spadki odprowadzania wód opadowych – **stan techniczny nieodpowiedni**

Fotografia nr 3 – widok nieszczelności rur spustowych wód opadowych budynku mieszkalnego

1. Zdemontować rynny i rury spustowe odprowadzania wód opadowych z połąci dachowej

2. Zamontować rynny dachowe wód opadowych z odpowiednimi spadkami
3. Zamontować rury spustowe wód opadowych z połąci dachowej

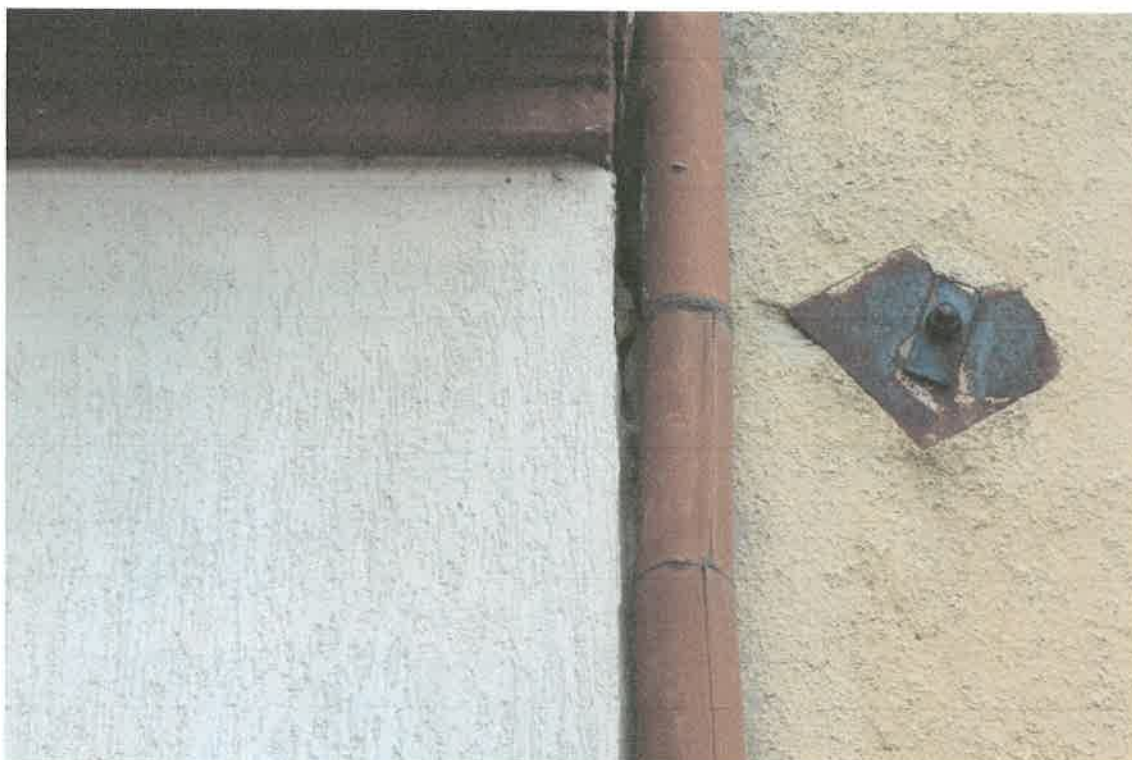
Fotografia nr 4 – widok nieszczelności rur spustowych wód opadowych budynku mieszkalnego

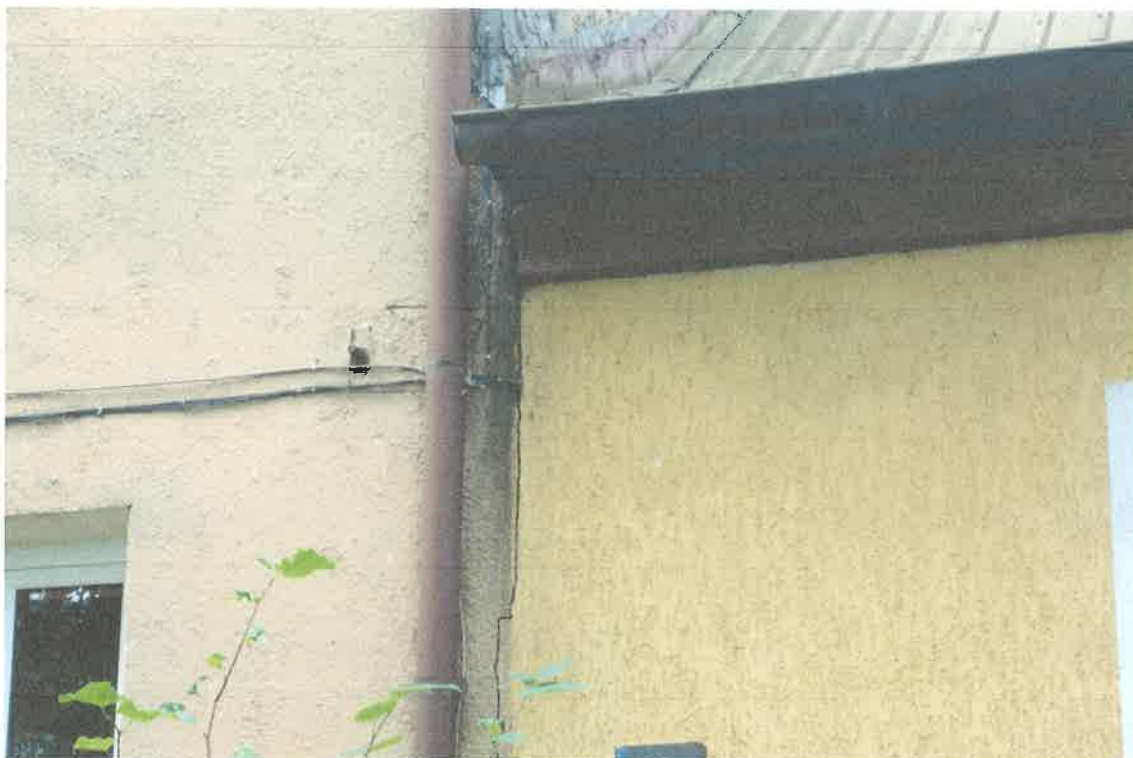
- rysy ścian zlokalizowane w narożnikach ścian zewnętrznych jak wyżej, zarysowanie ścian prostopadłe do cokołu budynku, rozwarcie pęknięć od 0 do 20 mm – **w tych miejscach powstała naturalna dylatacja ścian dwóch brył budynku – ściany nie są w żaden sposób ze sobą połączone – brak jest powiązań cegieł między sobą (strzępi ścian)**, zarysowania ścian w tym miejscu mają charakter zmienny – wynik naturalnej, wymuszonej, nieplanowanej dylatacji budynku.

Fotografia nr 5 – widok rys, pęknięć, szczelin ubytków tynku ścian porzecznych na styku dwóch brył

Naprawa szczeliny pęknięcia styku ścian zewnętrznych dwóch brył budynku przy ul. Spółdzielców 15. - Rozpocząć od wykucia bruzd w spoinach cegieł ścian zewnętrznych dwóch budynków – **co trzecią spoinę cegieł ceramicznych ścian osłonowych** – wykucie prostopadle do szczeliny styku ścian o głębokości od 2,0 do 2,5cm i długości sięgającej minimum 50 cm poza rysę z każdej strony. Rozstaw bruzd powinien wynosić maksymalnie co trzecią spoinę cegły ceramicznej tj. około 20 cm na całej długości pęknięcia. Po oczyszczeniu bruzd sprężonym powietrzem i dokładnym zwilżeniu wodą, należy wypełnić je gęstą, mocną zaprawą cementową M 20, a następnie wcisnąć pręty stalowe o średnicy 6 mm. Po związaniu zaprawy w bruzdach - wypełnić pęknięcia w ścianie rzadką zaprawą cementową. Po wyrównaniu i związaniu powierzchni ściany, w miejscach naprawy wykonać izolację przeciwwilgociową środkiem gruntującym np. Cerplast, Gruntolit, CT-17. Następnie przystąpić do wykonania uzupełnień ubytków ścian budynku poprzez – osiatkowanie miejsc zarysowanych- siatką elastyczną do połączeń płyt gipsowo- kartonowych, wypełnienie siatki klejem elastycznym i przeszpachlowanie powierzchni siatki i kleju szpachlą podkładową, gruboziarnistą do stosowania na zewnątrz budynku. Oczywiście, przed ułożeniem każdej warstwy wyprawy, powierzchnie należy dokładnie zagruntować np. Gruntem CT-17, Cerplastem, Gruntolitem. Po tak wykonanych robotach naprawczych miejsca zarysowań i pęknięć ścian zewnętrznych będą przygotowane do położenia wypraw tynkarskich. Tynki elewacji budynku należy pomalować w miejscach napraw w kolorze istniejącym lub wykonać termomodernizację ścian osłonowych lub remont istniejących tynków elewacji budynku. **Zakotwienie ścian prętami stalowymi należy wykonać obustronnie na ścianach osłonowych dwóch brył budynku przy ul. Spółdzielczej 15.**

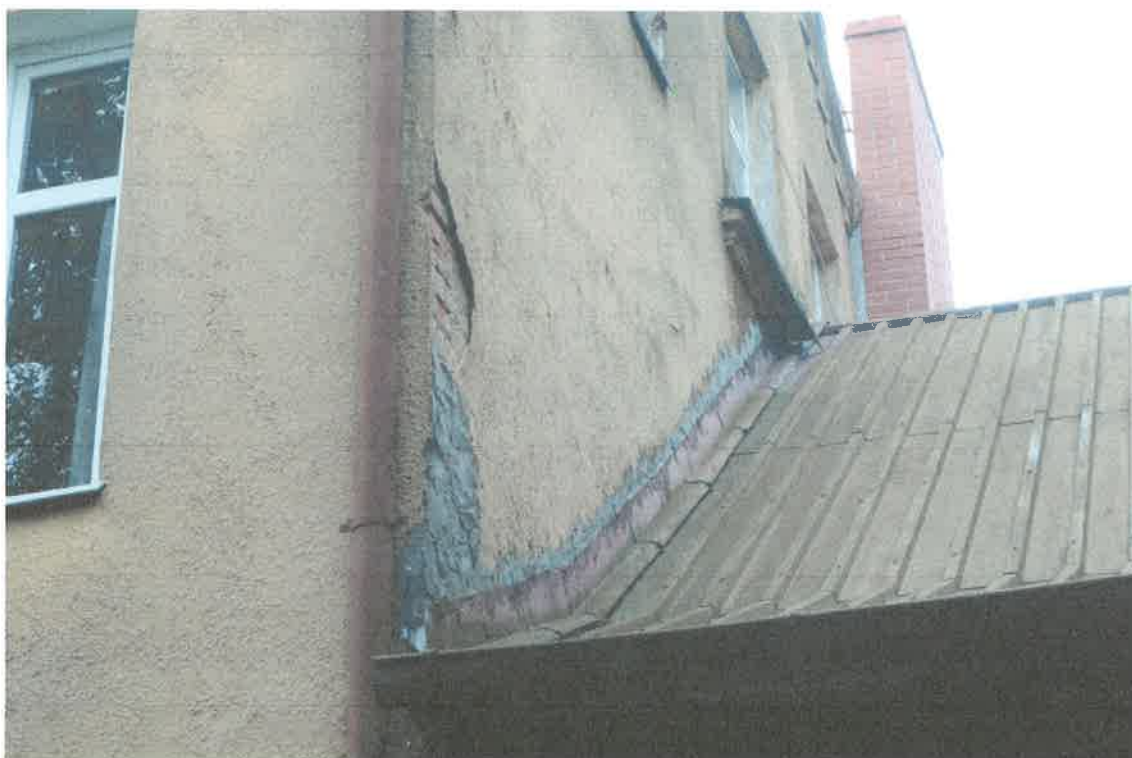
Fotografia nr 6 – widok rys, pęknięć, szczelin ubytków tynku ścian porzecznych na styku dwóch brył

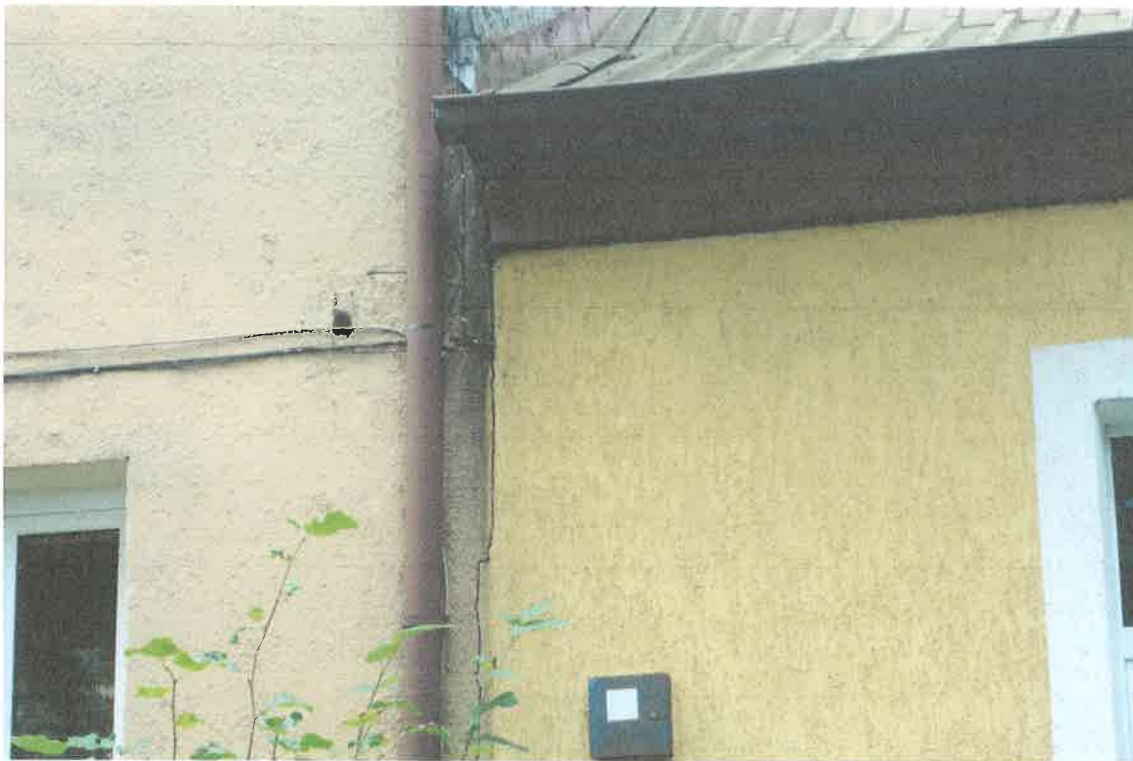
Fotografia nr 7 – widok rys, pęknięć, szczelin ubytków tynku ścian porzecznych na styku dwóch brył

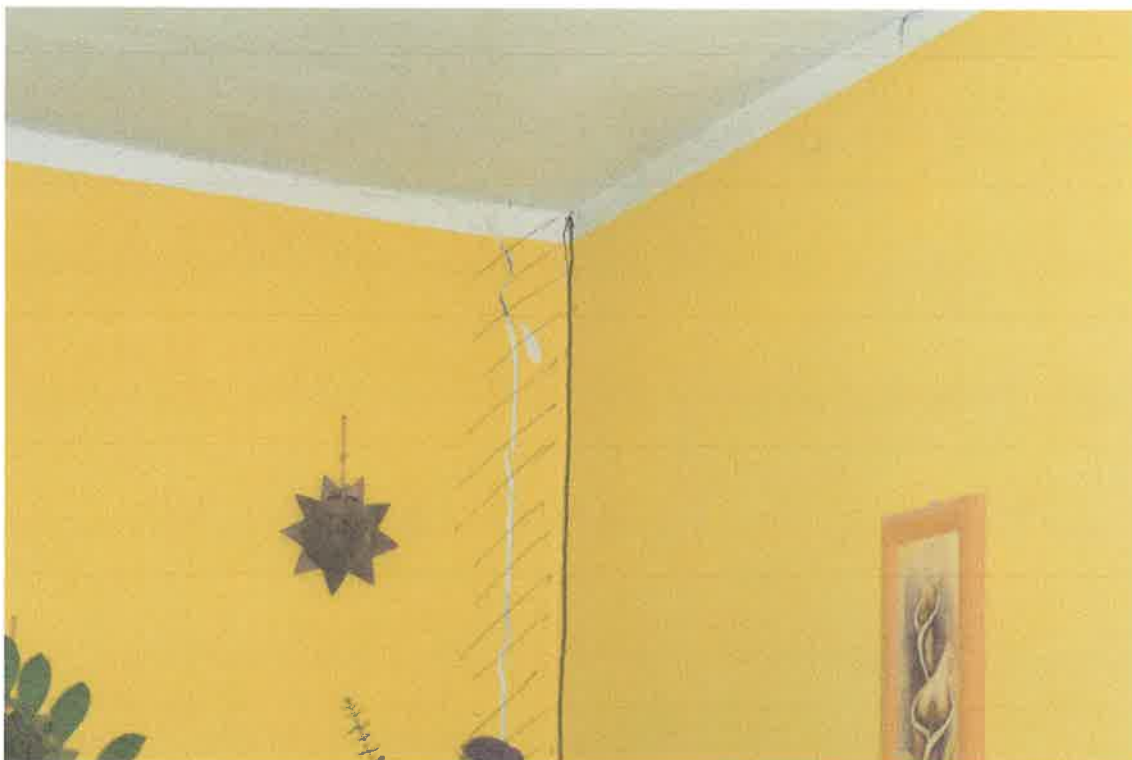
4. Na ścianie poprzecznej wewnętrznej na styku dwóch brył budynku powstały rysy :
 - rysy ścian zlokalizowane w narożnikach ściany wewnętrznej poprzecznej, zarysowanie ściany prostopadłe i równoległe w stosunku do podłogi budynku, rozwarcia pęknięć od 0 do 25 mm – **brak jest powiązań cegieł ścian porzecznych dwóch brył budynku między sobą (brak strzępi ścian)**, zarysowania ścian w tym miejscu mają charakter zmienny.

Fotografia nr 8 – widok rys, pęknięć, szczelin ubytków tynku ściany porzecznej w mieszkaniu

Naprawę szczelin pęknięć na ścianie poprzecznej wewnątrz mieszkania należy rozpocząć od wykucia bruzd w spoinach cegieł ścian zewnętrznych dwóch budynków – **co trzecią spoinę cegieł ceramicznych ścian osłonowych** – wykucie prostopadle do szczeliny styku ścian o głębokości od 2,0 do 2,5cm i długości sięgającej minimum 50 cm poza rysę z każdej strony. Rozstaw bruzd powinien wynosić maksymalnie co trzecią spoinę cegły ceramicznej tj. około 20 cm na całej długości pęknięcia. Po oczyszczeniu bruzd sprężonym powietrzem i dokładnym zwilżeniu wodą, należy wypełnić je gęstą, mocną zaprawą cementową M 20, a następnie wcisnąć w nie zagięte pod kątem prostym pręty stalowe o średnicy 6 mm. Po związaniu zaprawy w bruzdach należy wypełnić pęknięcia w ścianie rzadką zaprawą cementową. Po wyrównaniu i związaniu powierzchni ściany, w miejscach naprawy należy wykonać izolację przeciwwilgociową środkiem gruntującym np. Cerplast, Gruntolit, CT-17. Po tak wykonanej naprawie ściany, można przystąpić do wykonania uzupełnień ubytków ścian budynku poprzez – osiatkowanie miejsc zarysowanych, siatką elastyczną do połączeń płyt gipsowo- kartonowych, wypełnienie siatki klejem elastycznym i przeszpachlowanie powierzchni siatki i kleju szpachlą elastyczną. Oczywiście, przed ułożeniem każdej warstwy wyprawy, powierzchnie należy dokładnie zagruntować np. Gruntem CT-17, Cerplastem, Gruntolitem. Po tak wykonanych robotach naprawczych należy wykonać malowanie ścian i sufitów w pomieszczeniach remontowanych.

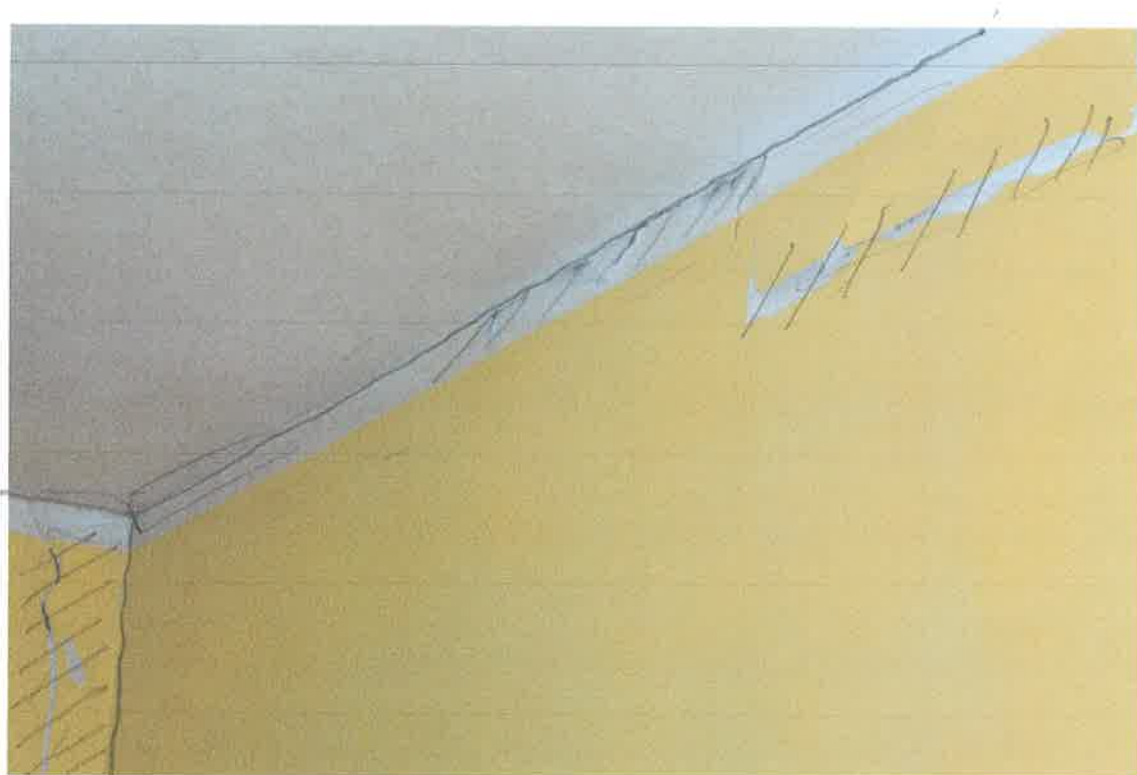
Fotografia nr 9 – widok rys, pęknięć, szczelin ubytków tynku ściany porzeczej w lokalu mieszkalnym

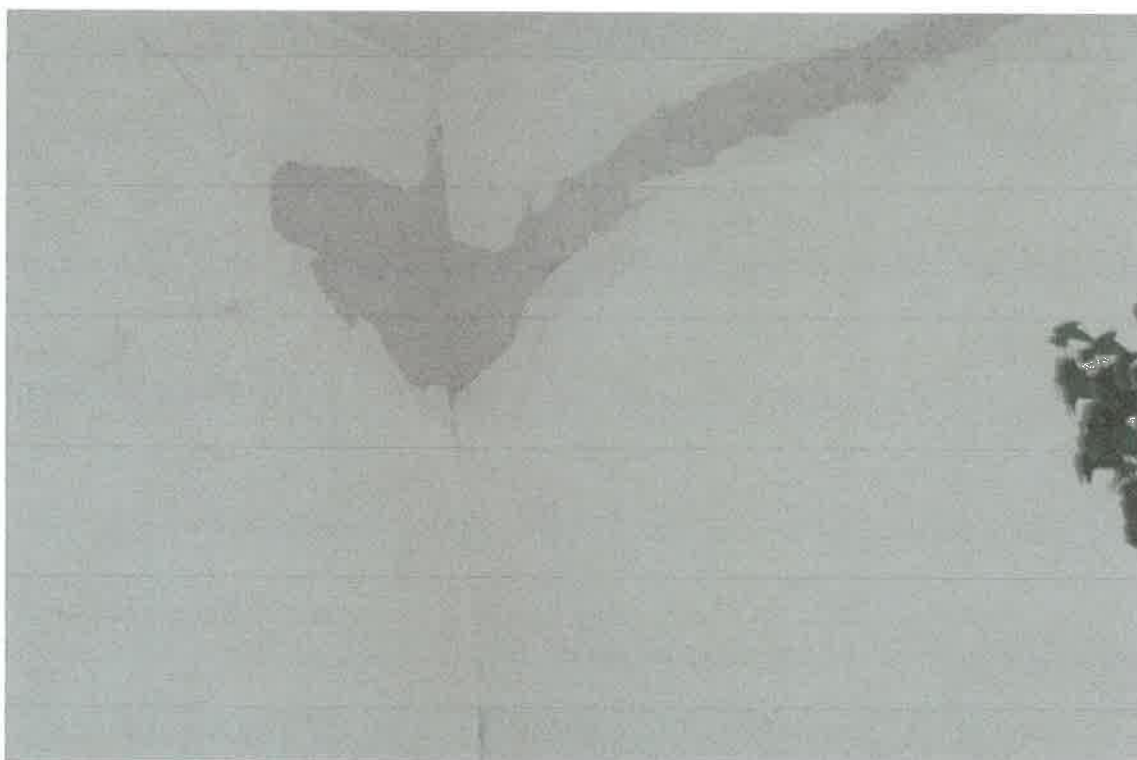
Fotografia nr 10 – widok rys, pęknięć, szczelin ubytków tynku ściany porzeczej w mieszkaniu

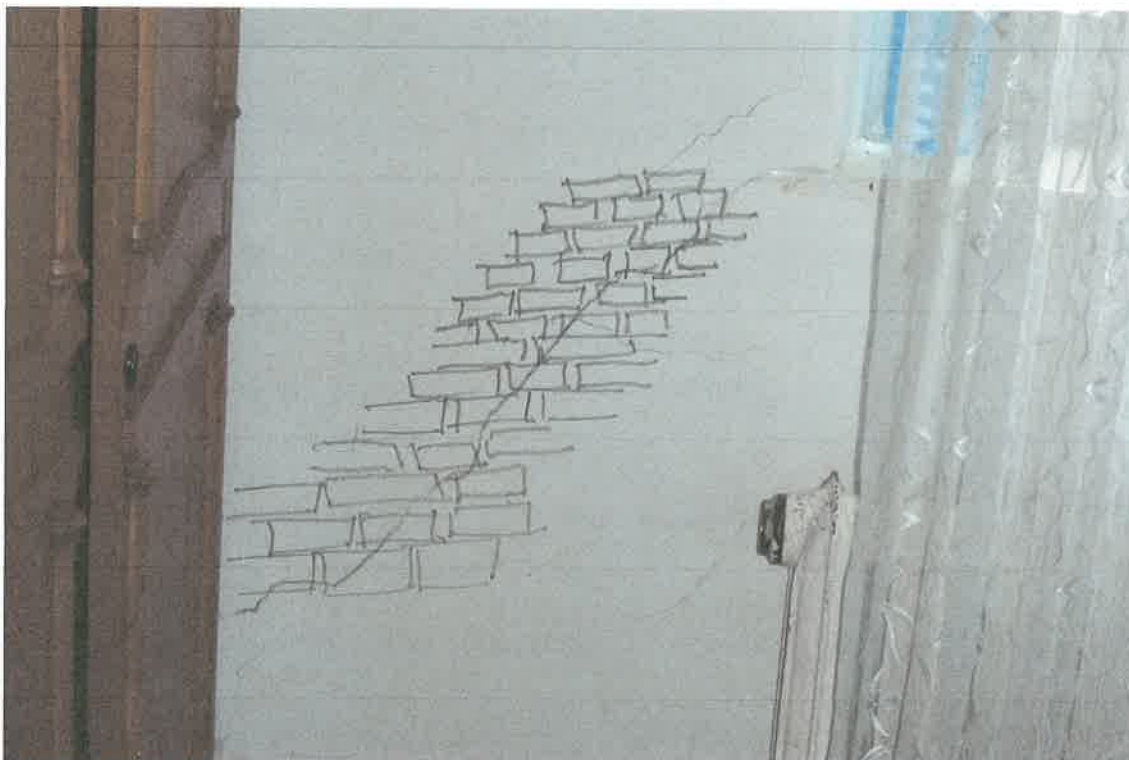
Fotografia nr 11 – widok rys, pęknięć, szczelin ubytków tynku ściany porzeczej w lokalu mieszkalnym

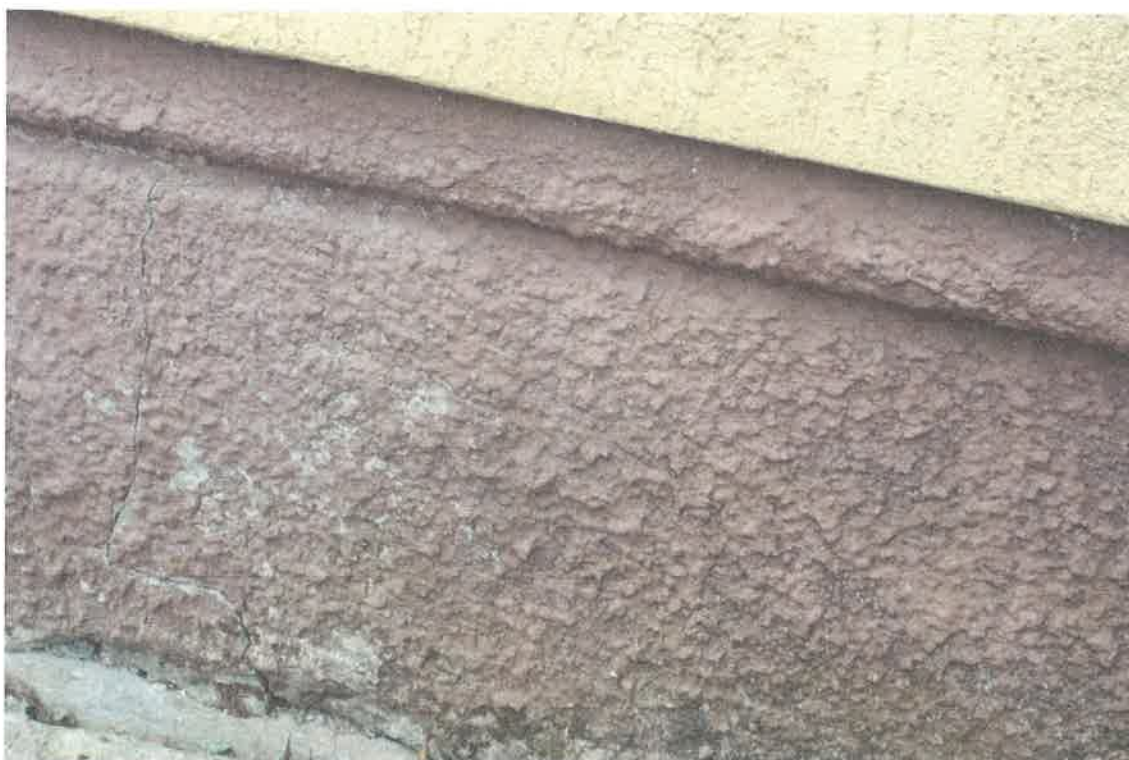
1. Fundament budynku - stan techniczny odpowiedni
2. Ściany fundamentowe – są lekko zawilgocone, wykazują niewielkie zniszczenia, polegające na połuzowaniu się spoin cegieł ceramicznych i ich niewielkie ubytki oraz zarysowania cokołu budynku – stan techniczny odpowiedni

Fotografia nr 12 – widok rys, pęknięć, szczelin tynków cokolu w budynku

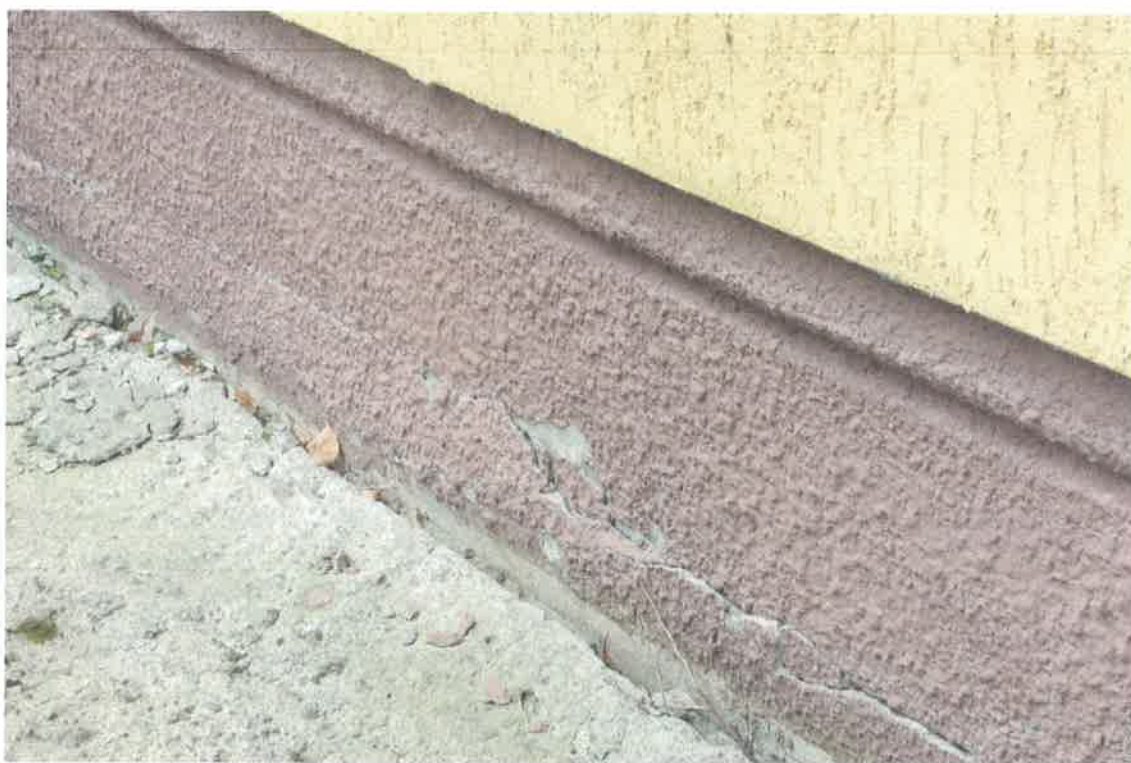
Fotografia nr 13 – widok rys, pęknięć, szczelin tynków cokołu w budynku

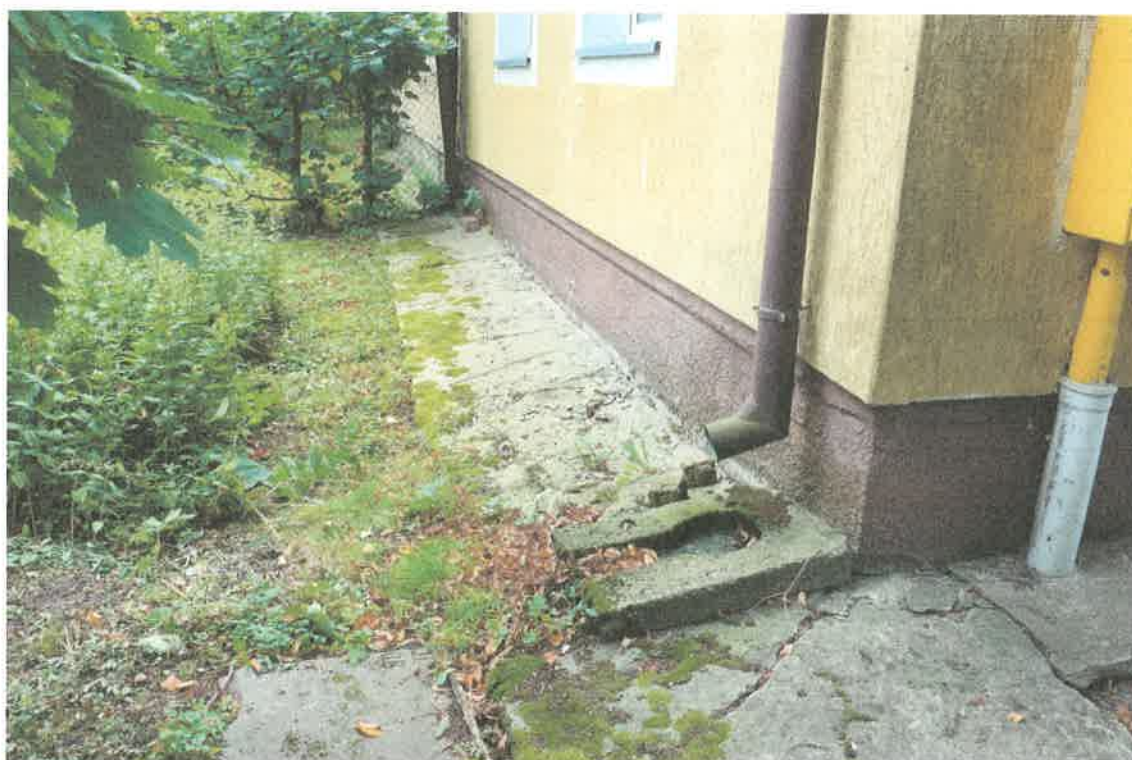
2. Opaska betonowa budynku jest nieszczelna – wody opadowe wnikają w głąb ściany fundamentowej i fundament budynku.
3. Na styku dwóch brył budynku w narożnikach ścian osłonowych powstały rysy :

Fotografia nr 14 – widok rys, pęknięć, szczelin opaski betonowej budynku

1. Rozebrać istniejącą opaskę betonową w budynku
2. Wykonać wykopy wokół ścian fundamentowych budynku do głębokości 1,0 m poniżej rzędnej terenu istniejącego – **uwaga kategoriycznie nie można podkopywać ław fundamentowych**
3. Wykonać hydroizolację pionową od strony gruntu z mas bitumicznych uszczelniających lub dysterbentów uszczelniających
4. Wykonać montaż termoizolacji pionowej, ze styropianu utwardzonego, wodoodpornego (Styropian – EPS 100-38) od strony gruntu – styropian należy zakołkować powyżej poziomu terenu
5. Wykonać montaż folii kubełkowej (kubełkami w stronę ściany) w celu wentylacji przestrzeni ściany fundamentowej
6. Obsypać izolacje termiczne pospółką mineralną – **nie można używać gruntu rodzimego z domieszkami gruntów organicznych, pylastych i gliniastych**
7. Wykonać szczelną opaskę betonową budynku
8. Wykonać rynienki betonowe odprowadzające wody opadowe poza bryłę
