Temat: Remont elewacji budynku  
ul. Kasprowicza 10, 11-100 Lidzbark Warmiński

Tytuł rysunku: ZESTAWIENIE STOLARKI OKIENNEJ I DRZWIOWEJ  
Branża: - Skala: 1:50

Data: 08.2020  
Opracował: mgr inż. arch. Bogdan Kobyliński  
upr. bud. 128/89/WŁ Rysunek: Z1

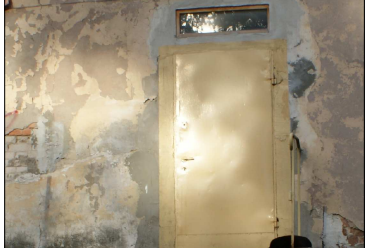
OZNACZENIE		drzwi nr 1	okno nr 1	okno nr 2	okno nr 3	drzwi nr 2
SCHEMAT	INWENTARYZACJA

brak stolarki. Otwór okienny zabezpieczony deskami

UWAGI		drzwi wtórne przeznaczone do rekonstrukcji	okno przeznaczone do rekonstrukcji	okno wtórne przeznaczone do rekonstrukcji	okno wtórne przeznaczone do rekonstrukcji	drzwi pierwotne przeznaczone do renowacji
ZDJĘCIA
