## INWENTARYZACJA SCHODÓW ZEWNĘTRZNYCH

Investor: Wspólnota Mieszkaniowa ul. Kopernika 25  
11-100 Lidzbark Warmiński, ul. Kopernika 25

Temat: Remont schodów zewnętrznych wraz z balustradą, budynku mieszkalnego wielorodzinnego przy ul. Kopernika 25 na dz. nr 22 obr. Lidzbark 10

Rysunek P-1

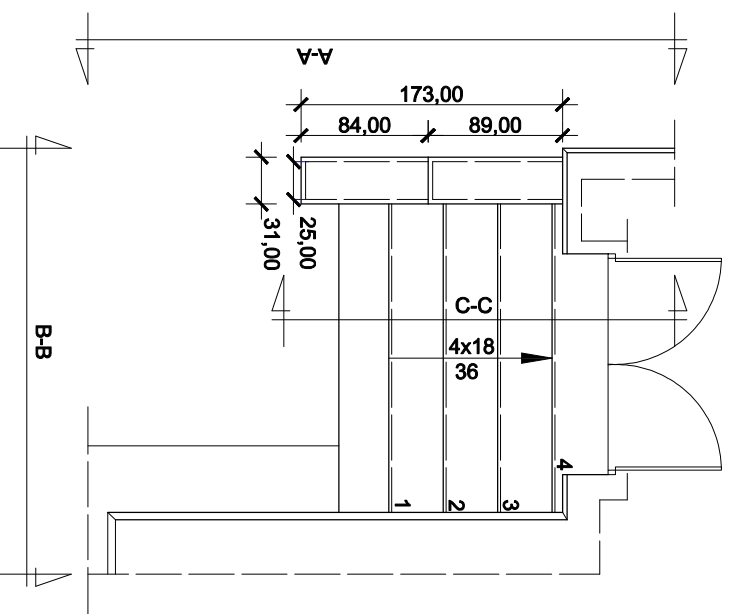
RZUT SCHODÓW

OZNACZENIE	widok A-A	widok B-B	widok C-C
INWENTARYZACJA	 	 	 
UWAGI	<p>Ułyki tynku oraz części w balustradzie schodów zewnętrznych</p> <p>Zniszczone schody zewnętrzne, spękana stopnia nr 1, 2, 3, 4 oraz Ułyki okładziny łasztynkowej oraz części w stopniu nr 3</p> <p>Zniszczony schody zewnętrzne, Ułyki okładziny łasztynkowej oraz części w stopniu nr 3, Ułyki tynku w balustradzie schodów zewnętrznych</p>
